Correas

Correas de distribución SKF

Análisis de fallas

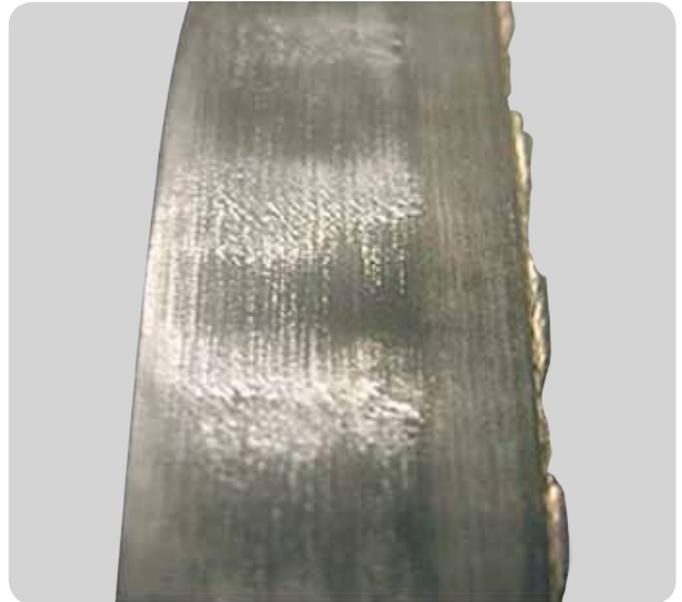
1. Desgaste lateral

Código de falla: **010**

La correa está dañada, uno de los rebordes está desgastado.

Ocurre cuando uno o varios componentes del sistema de distribución se encuentra desalineado o con un excesivo juego axial provocando el desplazamiento lateral de la correa hasta interferir con algún componente del sistema.

Al sustituir la correa verificar la perfecta alineación y limpieza del sistema. SKF recomienda sustituir todos los componentes involucrados.

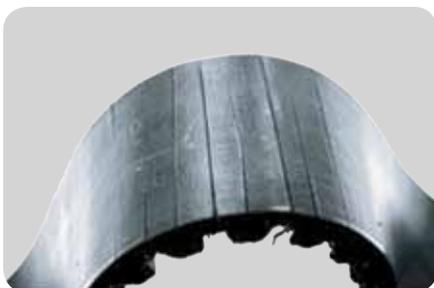
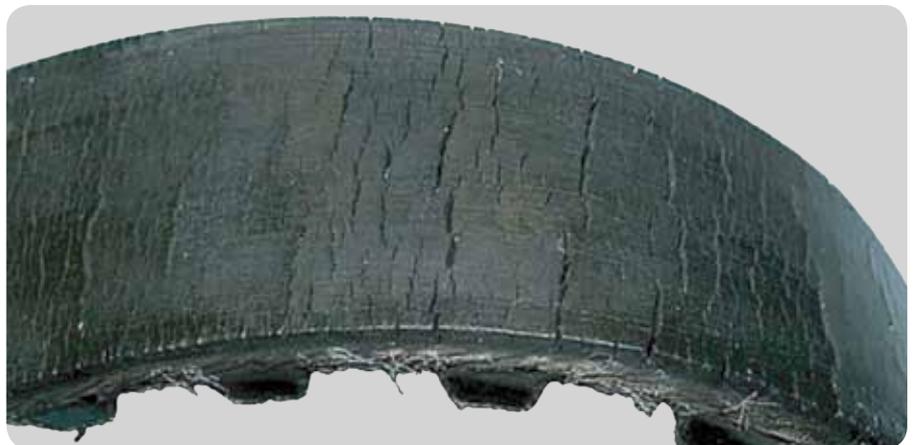
2. Grietas en el lomo

Código de falla: **011**

El Producto presenta cortes o agrietamientos transversales en la superficie del lomo.

Las temperaturas extremas (frío/calor), el tiempo transcurrido desde el montaje o la incorrecta selección del compuesto

contribuyen al deterioro prematuro del material perdiendo su elasticidad, pudiendo generar grietas o cortes transversales en la superficie del lomo. Cuando ocurre este tipo de falla la superficie puede tornarse brillante.

Al sustituir la correa verificar que el compuesto sea el adecuado, el estado de las superficies de contacto de las poleas y tensores. Realizar el recambio de la correa con la periodicidad recomendada por el fabricante del vehículo.

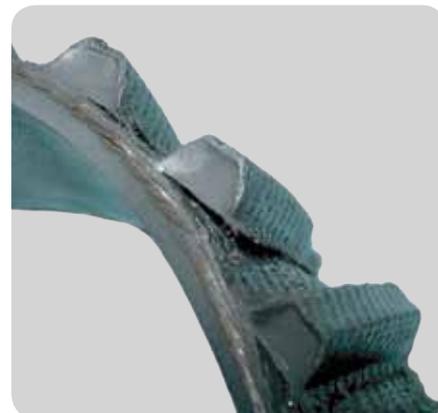
3. Corte o desprendimiento del diente

Código de falla: **012**

El producto presenta cortes en la raíz del diente, o un desprendimiento parcial en uno o mas dientes de la correa.

Ocurre cuando la tensión de la correa es inadecuada (excesiva o escasa). También

puede generarse por el bloqueo o desgaste de algún componente del sistema.

Al sustituir la correa verificar la correcta tensión según el manual del fabricante y el estado de las poleas. SKF recomienda sustituir todos los componentes involucrados.

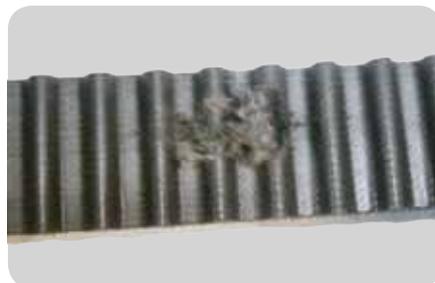
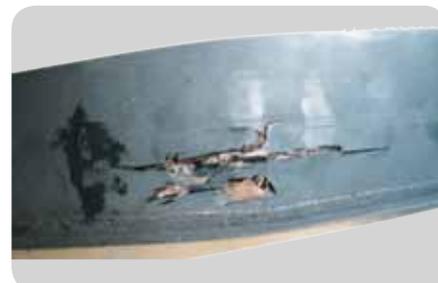
4. Corte sobre los dientes

Código de falla: **013**

El producto presenta daños sobre una parcialidad del dentado.

Ocurre cuando algún elemento extraño ingresa al sistema de distribución alojándose momentáneamente entre la correa y el engranaje de mando.

Al sustituir la correa verificar el correcto estado y montaje de la cubierta de distribución.

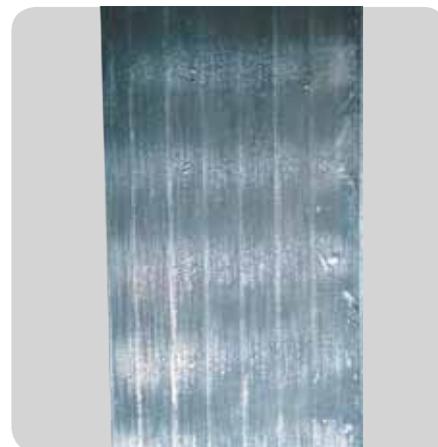
5. Brillo sobre el dorso

Código de falla: **014**

El producto presenta brillo en toda la superficie del dorso.

Ocurre cuando existe una restricción al giro en alguno de los componentes del sistema que trabaja en contacto con el lomo de la correa, ya sea: tensores, poleas fijas o poleas de mando (árboles auxiliares).

Esta restricción ocasiona una excesiva fricción entre la correa y el componente bloqueado generando un desgaste prematuro del lomo de la correa.

También puede generarse por una tensión excesivamente alta.

Al sustituir la correa verificar el correcto giro de todos los componentes que interactúan en el sistema y la correcta tensión de acuerdo a las especificaciones del fabricante del vehículo.

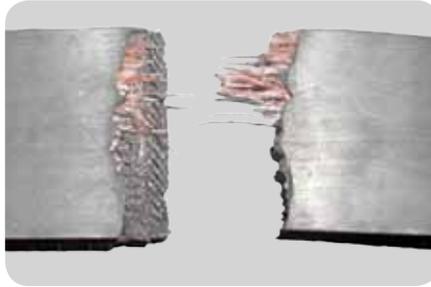
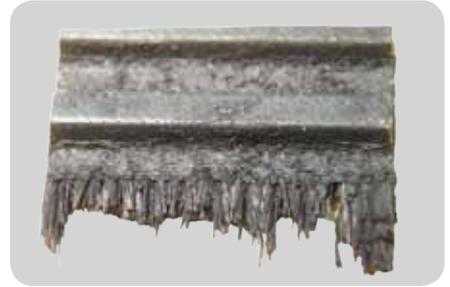
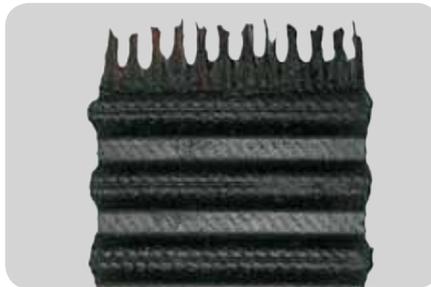
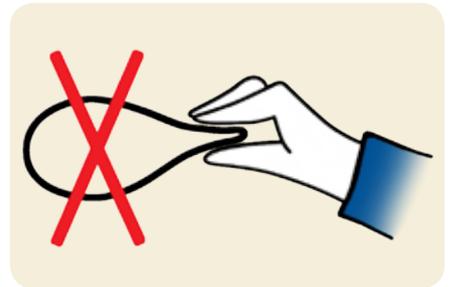
6. Rotura por plegado

Código de falla: **015**

El producto presenta un corte recto transversal.

Este tipo de falla es originada por la rotura del hilado interno producto de un plegado excesivo.

No manipular la correa hasta el momento previo a la instalación. Durante el montaje evitar el plegado y torsión excesiva.

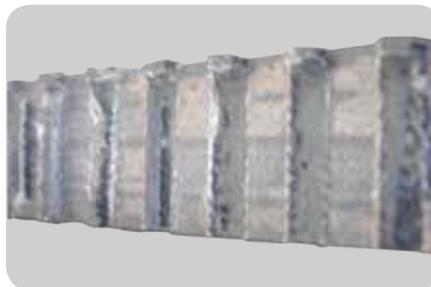
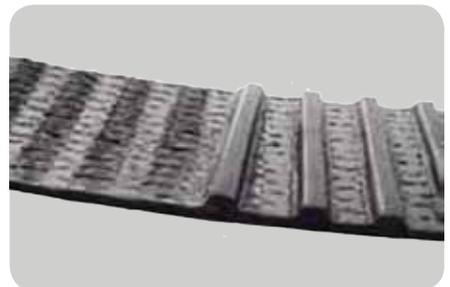
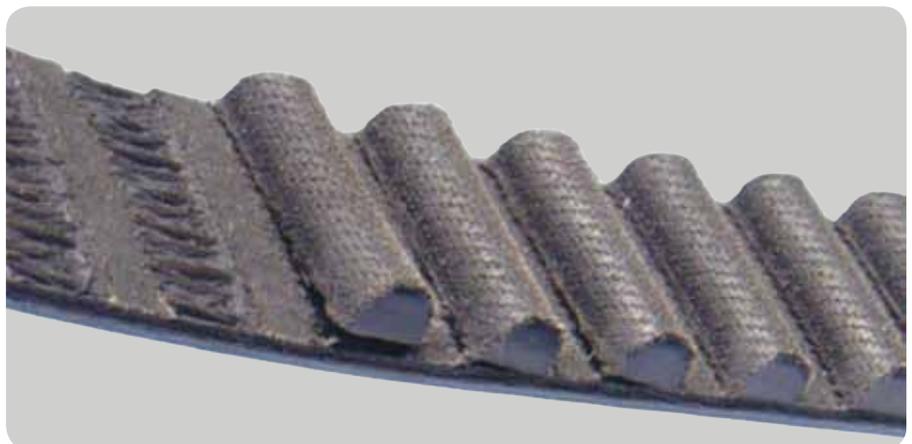
7. Desprendimiento de dientes

Código de falla: **016**

El producto se encuentra con faltante de dientes en una parcialidad de su longitud.

Se produce cuando se bloquea un componente de la transmisión; generalmente se desprenden los dientes en la zona de la polea del cigüeñal.

Al instalar la correa verificar el libre giro de todas las poleas de mando que interactúan en el sistema.

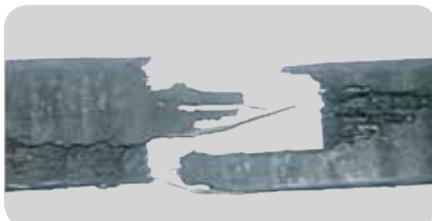
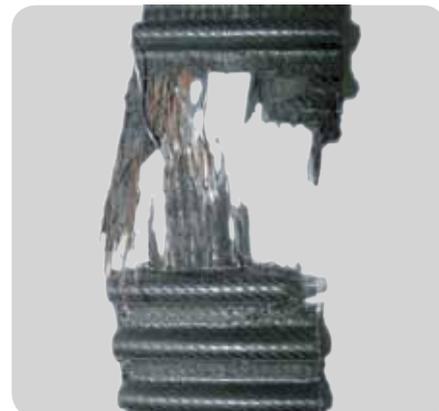
8. Rotura irregular

Código de falla: **017**

El producto presenta un corte irregular.

Ocurre cuando se aplica una excesiva tensión en la correa durante el montaje o por bloqueo de algún componente. También puede ocurrir por la presencia de elementos extraños entre la correa y la polea o engranajes de mando.

Al sustituir la correa verificar la correcta tensión de acuerdo a las especificaciones del

fabricante del vehículo; asegurar el correcto estado, montaje de la cubierta de distribución y el libre funcionamiento de los componentes del sistema.

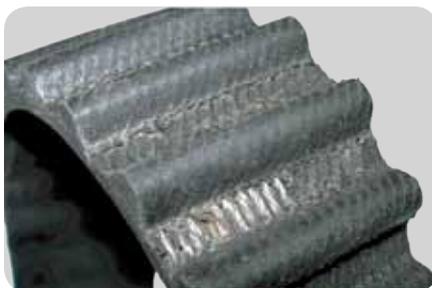
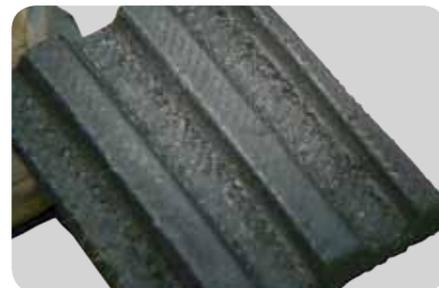
9. Desgaste del valle entre dientes

Código de falla: **018**

El producto posee un desgaste excesivo en los espacios (valles) entre dientes.

Ocurre cuando la correa trabajó con exceso de tensión o las poleas dentadas presentan una superficie rugosa/desgastada.

Al sustituir la correa verificar la correcta tensión de acuerdo a las especificaciones del

fabricante del vehículo y el estado de las poleas dentadas. SKF recomienda sustituir todos los componentes involucrados.

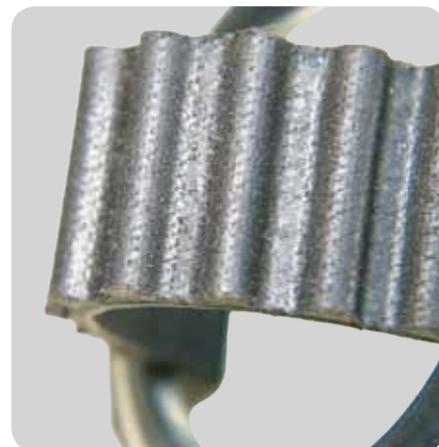
10. Deterioro por contaminación

Código de falla: **019**

El producto posee alteraciones dimensionales y/o superficiales por haber estado en contacto con agentes contaminantes.

Ocurre cuando la correa trabajó bajo agentes contaminantes provenientes de fugas del sistema de refrigeración (alcoholes) o del sistema de lubricación (hidrocarburos). Estos agentes al tomar contacto con la correa crean una reacción química que degra-

da el compuesto de caucho provocando alteraciones en la correa.

Al sustituir la correa verificar que no existan fugas en el sistema de lubricación (retenes de árbol de levas, cigüeñal o árbol auxiliar) y en el sistema de refrigeración (conductos, bomba de agua o tapones del block motor).

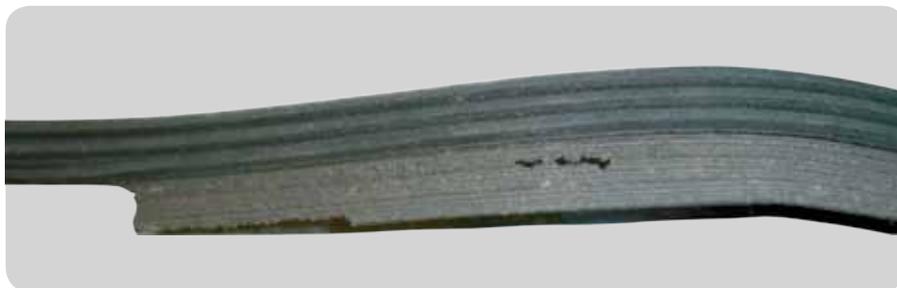
1. Desgaste lateral

Código de falla: **030**

La correa está dañada, uno de los rebordes está desgastado.

Ocurre cuando uno o varios componentes del sistema se encuentra desalineado o con un excesivo juego axial provocando el desplazamiento lateral de la correa y desgastando lateralmente los ribs que la componen.

Al sustituir la correa verificar la perfecta alineación y limpieza del sistema. SKF recomienda

sustituir todos los componentes involucrados.

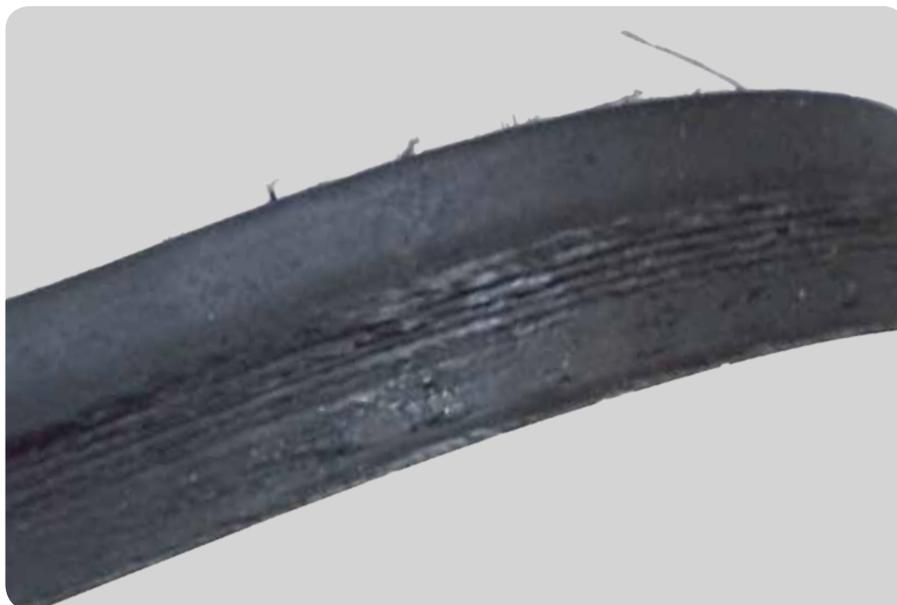
2. Desgaste del lomo

Código de falla: **031**

El producto posee un desgaste excesivo o irregular en el lomo de la correa.

Ocurre cuando existe una restricción al giro en alguno de los componentes del sistema que trabaja en contacto con el lomo de la correa, ya sea: tensores, poleas fijas o poleas de bombas de agua. También puede ocurrir cuando la tensión de montaje es insuficiente o por la presencia de cuerpos extraños en el sistema.

Ambos factores ocasionan una excesiva fricción entre la correa y el componente de mayor restricción generando un desgaste prematuro del lomo de la correa.

Al sustituir la correa verificar el correcto giro de todos los componentes que interactúan en el sistema y la correcta tensión según el manual del fabricante.

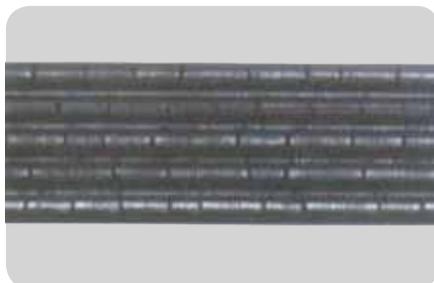
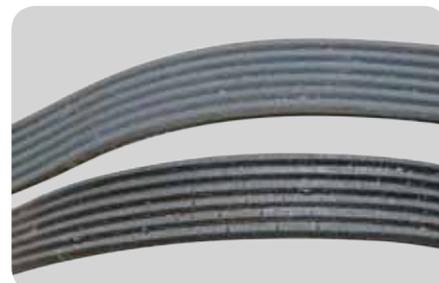
3. Grietas en los ribs

Código de falla: **032**

El producto presenta grietas o cortes transversales en los ribs.

Ocurre cuando la correa ha sido expuesta a elevada temperatura la cual genera una degradación en las propiedades elásticas del material.

También puede producirse cuando el ángulo de contacto entre las poleas y la correa es elevado generando un exceso de tensión sobre los ribs.

Verificar el estado de los ribs. Si se observan grietas a una distancia regular de uno o dos

centímetros, la correa ha sobrepasado el 80% de su vida útil y debe ser reemplazada.

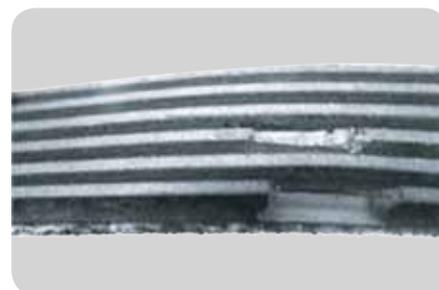
4. Desprendimiento parcial de los ribs

Código de falla: **033**

El producto presenta desprendimiento parcial de los ribs.

Ocurre cuando existe un nivel avanzado de agrietamiento de los ribs o cuando la correa fue contaminada por fluidos provenientes de fugas en el motor.

Verificar el estado de los ribs. Si se observan grietas a una distancia regular de uno o dos centímetros, la correa ha sobrepasado el 80% de su vida útil y debe ser reemplazada.

Al sustituir la correa, SKF recomienda verificar que no existan fugas de fluidos en el motor que puedan tomar contacto con la correa.

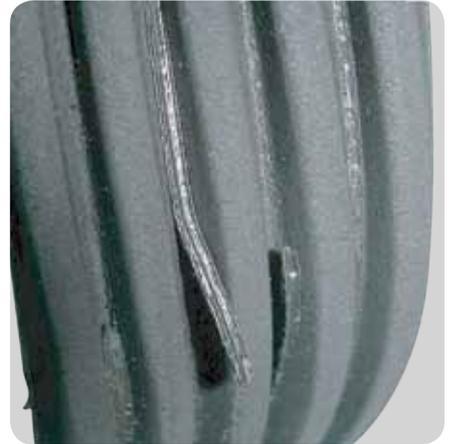
5. Desgaste de los ribs

Código de falla: **034**

El producto presenta acumulación de material en los canales de la correa.

Al sustituir la correa verificar la correcta tensión de acuerdo a las especificaciones del fabricante del vehículo, limpieza de los canales de las poleas y la correcta alineación del sistema.

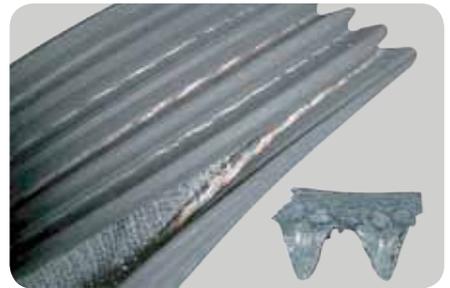
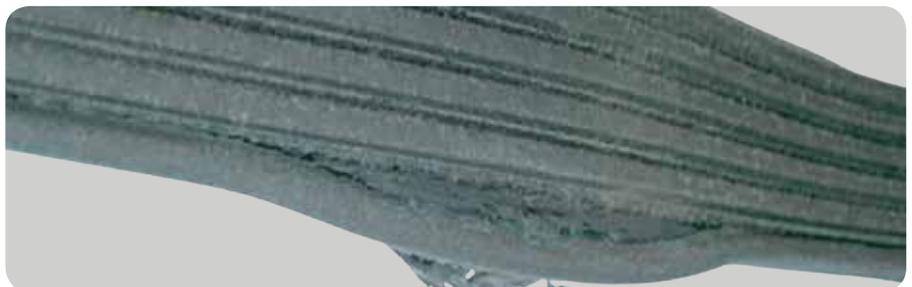
6. Separación de los canales

Código de falla: **035**

Al sustituir la correa verificar el estado y desgaste de las poleas de mando y constatar el correcto posicionamiento en el sistema.

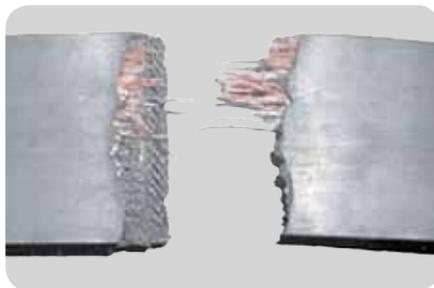
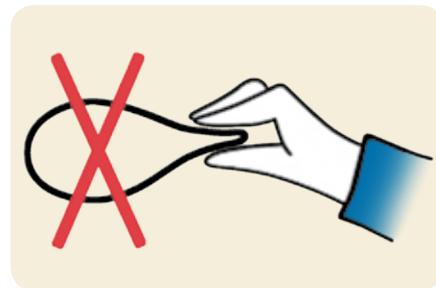
7. Rotura por plegado

Código de falla: **036**

Este tipo de falla es originada por la rotura del hilado interno producto de un plegado excesivo.

No manipular la correa hasta el momento previo a la instalación. Durante el montaje evitar el plegado y torsión excesiva.

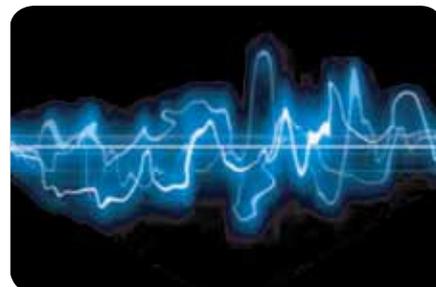
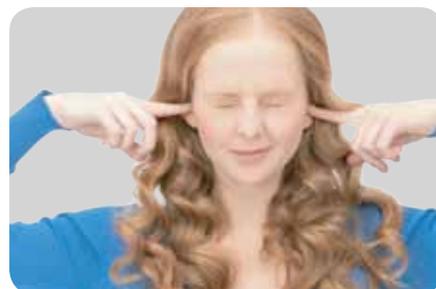
8. Ruido

Código de falla: **037**

Al sustituir la correa verificar la correcta tensión de acuerdo a las especificaciones del fabricante del vehículo y asegurar el correcto estado y montaje de los componentes del sistema.

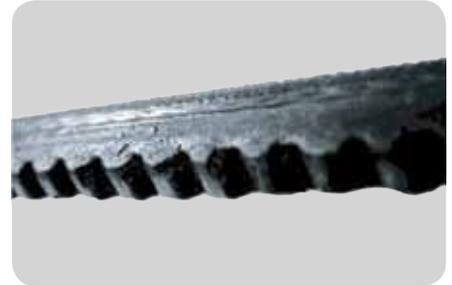
1. Laterales vitrificados

Código de falla: **040**

Esta falla se produce por el deslizamiento de la correa sobre la polea. Degradando al compuesto por exceso de temperatura.

Al sustituir la correa verificar el estado de las poleas del sistema y la correcta tensión.

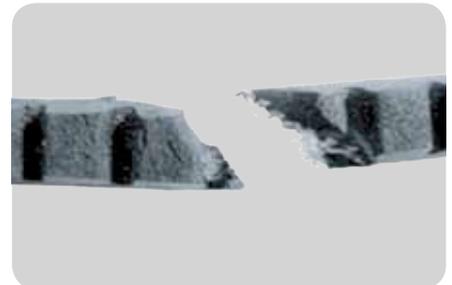
2. Rotura irregular

Código de falla: **041**

Al sustituir la correa verificar la correcta tensión de acuerdo a las especificaciones del fabricante del vehículo.

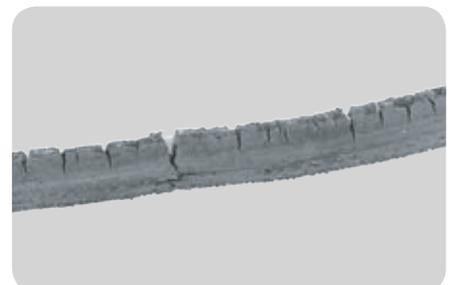
2. Grietas

Código de falla: **042**

El producto presenta grietas o cortes transversales.

Al sustituir la correa verificar la correcta tensión de acuerdo a las especificaciones del fabricante del vehículo.

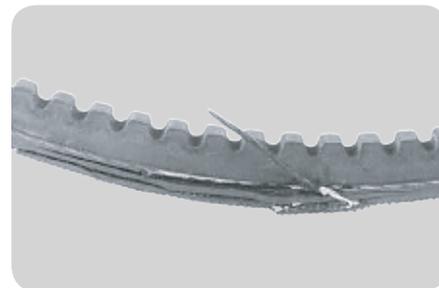
3. Separación de los compuestos

Código de falla: **043**

Al sustituir la correa verificar que no existan fugas en el sistema de lubricación y en el sistema de refrigeración.

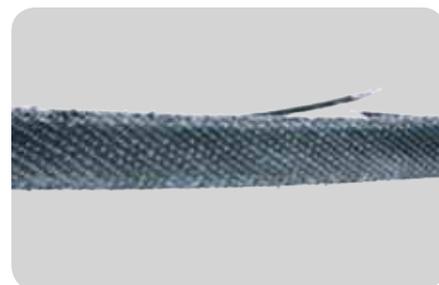
4. Desgaste lateral

Código de falla: **044**

Al sustituir la correa verificar la perfecta alineación y limpieza del sistema.
